H22年7月豪雨土砂災害岐 阜県内調査団」調査速報

メンバー: 後藤 聡(山梨大学大学院)・稲垣秀輝(株環境地質)
・桜井正明(株山地防災研究所)・上野将司(応用地質
株)・大石哲也(独)土木研究所)・平田 文(日特建設株)
調査日: 平成22年7月26日(月)
22. 9. 22株環境地質 稲垣秀輝

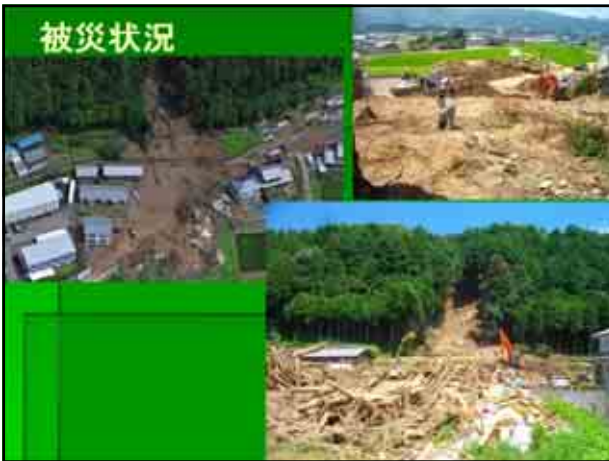
被災状況

- 基盤岩は、ジュラ紀の砂岩や、砂岩・粘板岩互層などである。本谷では受け盤となる
- 土石流が発生した谷は、長さ250m程度の小規模な谷で、土石流は、谷頭の表層崩壊(10×30×0.5m)と0次谷谷頭の表層崩壊(10×10×0.5m)の2つの崩壊を引き金にして発生
- 谷頭の表層崩壊箇所ではパイピングホールや段差地形
- 表層崩壊が地下水や表流水の集中で発生
- えぐられた溪床脇には古い土石流堆積物が複数認められ、過去にも土石流が発生した沢

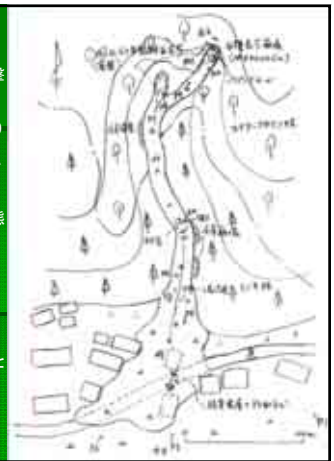
土石流被災

- 流土砂は谷出口の民家1軒を直撃し、1階の台所・居間付近にいた3名の住民が被災
- 被災時刻は雨の激しかった20:40～20:45頃
- 2階部分は土砂に流されたが土砂の上に乗って移動し、家の形は残っていた
- 被災者がいた1階部分は壊滅状態で土砂に埋まる
- 被災した家屋は新築の2階建てであり、谷出口から少し離れた隣接する旧家はかろうじて無事
- 土石流は、流木は多かったが、巨石はなく、土砂流に近い比較的小規模
- 土砂量も少なかったことを考えるとハード対策だけでなく、民家の立地場所や被災時間帯(夕飯時)、避難のあり方の研究が課題

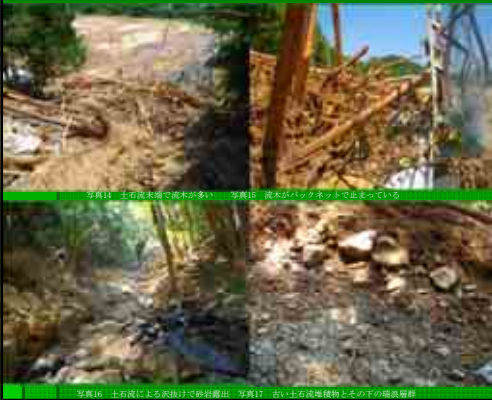
被災状況

- 0次谷の表層崩壊を引き金
- 土石流による沢抜け
- 砂岩は受け盤
- 土砂流
- 流木がきわめて多い
- 流木は、野球場バックネットに捕捉

写真14 土石流現場で流木が多い 写真15 流木がバックネットではまっている

写真16 土石流による沢抜けで砂岩露出 写真17 古い土石流堆積物とその下の瑞浪層群

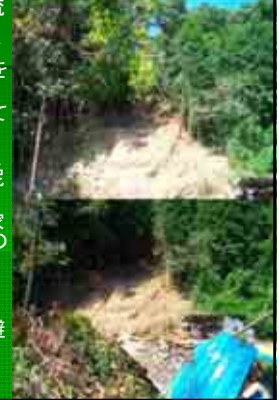
STOP3 加茂郡八百津町野上米山寺

- 谷頭表層崩壊を引き金にした土石流が民家を全壊
- 住民の吉田勲さん夫妻は、奥さんが18:30、旦那さんが19:00ごろ避難をし、難を逃れた。
- 先祖代々120年間何事もなく暮らしていた家
- 当日は18時ごろから雨がひどくなり、上の小沢や斜面から土砂混じりの泥水が出るようになってきたので避難
- 翌日家に着くと家は全壊しており、家の中にあつた時計止まっており、その時刻が20:15
- まさに、40mm以上の豪雨の最終段階での土石流の発生
- 崩壊の予兆を的確に捉え、事前の避難を的確にすることが、いかに重要

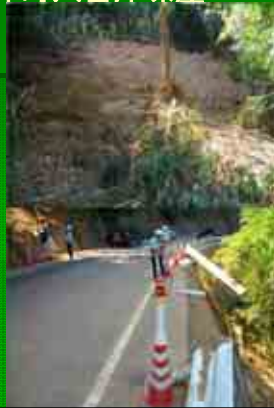
STOP4 加茂郡八百津町八百津味屋

- 道路脇の自然斜面の表層崩壊 (15×30×0.5m)
- 崩壊跡には下部に砂岩、上部に段丘堆積物
- 段丘堆積物にはパイピングホール
- 湧水に伴う表層崩壊

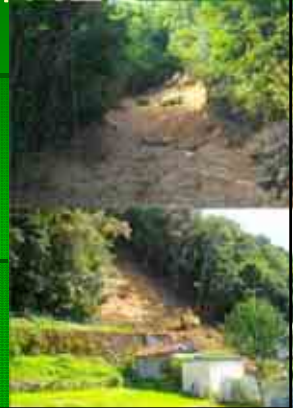
STOP5 可児市兼山町盛住

- 集水地形の表層崩壊箇所 (20×50×0.5m)
- 斜面下に名鉄の廃線があり、ここで崩壊土砂が一部トラップ
- 土砂が民家の裏の小屋を押し出したことにより、民家は無事
- 流れ盤のジュラ紀砂岩
- 山裾部に未固結の崖錐堆積物
- 崖錐堆積物表層からのパイピングホール
- 集水斜面に地下水が集中

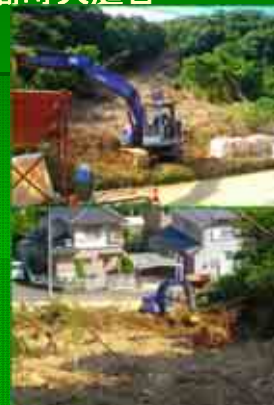
STOP6 可児郡御嵩町大庭台

- 新興団地を取り巻く自然斜面で、斜面上部の谷頭の表層崩壊(10×30×0.5m)を引き金にして小規模な土石流が発生
- 土石流は流木をまじえながら流下
- 巨石はなく斜面下方の笹原で土砂がトラップ
- 斜面下の道路で止まり人家には至らなかった。不幸中の幸い
- 受け盤のジュラ紀砂岩であり、山裾部に瑞浪層群の礫層

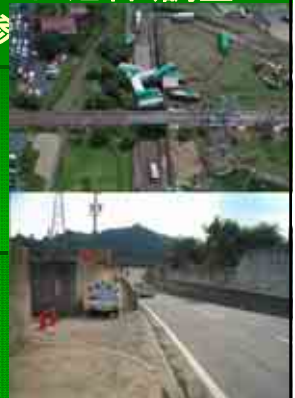
STOP7 可児市土田旭台(調査地南西方の洪水参)

- 可児川が史跡にもなっている中の島で狭くなっている箇所
- 河川水の氾濫
- 道路アンダーパス斜面で冠水による車の被災
