## 根系層崩壊

## Slope Failure along Lateral Roots Layer of Plants

稲垣 秀輝 (いながき ひでき)

㈱環境地質 代表取締役

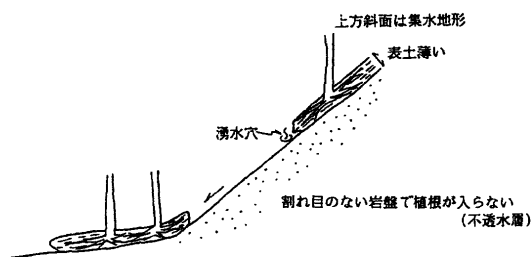
図—2 根系層崩壊概念図

(2000)<sup>1)</sup>が命名した表層崩壊の1形態である。根系層崩壊の特徴は、①崩壊厚さが1m未満ときわめて薄いこと、②斜面傾斜が40°前後と急であること、③表流水や地下水が集まりやすい地形・地質で生じること、④根系のある表層の直下に岩盤が分布し、簡易動的コーン貫入試験によるコーン貫入抵抗  $N_d$  値が2以下から50以上に急変すること、⑤表層直下の岩盤に根系が入り込む割れ目がないこと、⑥崩土内の立木が立ったままで崩土全体が速い速度で流下する等である。

したがって、根系層崩壊は表層崩壊の中でも、その崩壊土層の内部構造が根系より緊縛された表土からなるものをいい、斜面崩壊に対する植生の関与を意味したことばとして用いている。

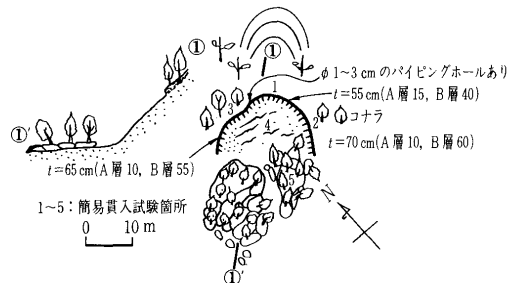
図-3 白河地区の崩壊状況図

典型的な根系層崩壊状況を図-3に示す。これによると、根系層崩壊した基盤の崩壊面には弱溶結の第四紀更新世である白河火砕流堆積物が分布している。この岩盤はハンマーの打撃で鈍い音を発するが、塊状で岩自体はほとんど割れ目を含まないという特徴をもっており、根系は全く認められない。それに対して、その直上に分布する表土は薄く、多数の根系が認められた。つまり、表

土をしっかり緊縛している根系は岩盤直上で横に広がり、下方の岩盤内には全く入り込んでいない。結果的に崩壊は根系の杭効果が全く期待できない岩盤直上で斜面沿いに延びた根系下面で発生している。

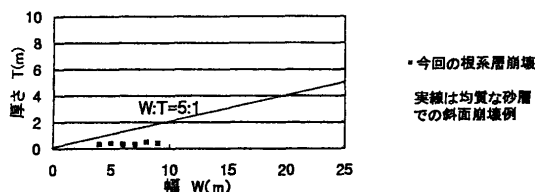
図-4 崩壊幅と厚さとの関係

鈴鹿山脈に広く分布する花崗岩地域では、1998年9月の豪雨で発生したと考えられる多くの斜面表層崩壊が認められた(口絵写真-3)。この表層崩壊は厚さ1 m未満の根系を含む表土だけの崩壊が多く、図-4<sup>5)</sup>に示したとおり、均質の砂地盤で発生している表層崩壊に比較して明らかに崩壊層厚が規制されているのがわかる。崩壊面には割れ目のほとんどない風化花崗岩が露出しており、根系の付着は全く認められない根系層崩壊であった(口絵写真-4)。また、同じ花崗岩が露出する田上山地太神山付近の原生林では巨木が多く、地盤特性も表土が厚く、その下位に粘土状-砂状に風化した花崗岩が分布していることにより根系の発達がよく、このためここでは表層崩壊は発生していない。これらの両地区を比較し、根系層崩壊の発生する地盤特性を調べた。

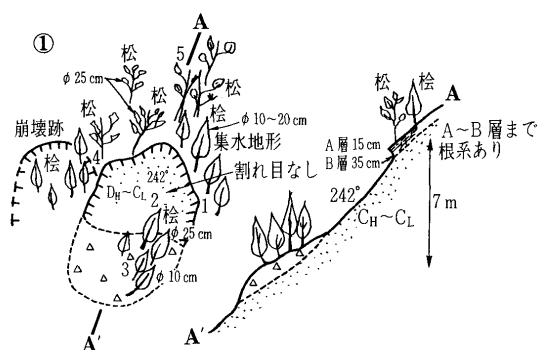
図-5 鈴鹿山脈の根系層崩壊状況

図-5は鈴鹿山脈での根系層崩壊の状況であり、図-6はその地盤状況である。それに対して、図-7には根

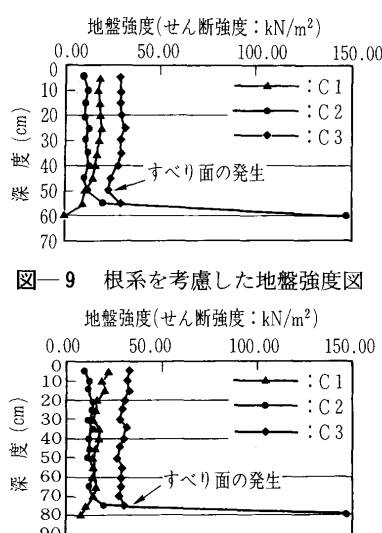
図—10 土壌の発達の悪い根系層崩壊の発生した地区での根系を考慮した地盤強度結果

最後に、植生の斜面安定効果の工学的な取組みとして以下のことを試みた。一般に根系による斜面崩壊の防止効果は、根系による緊縛効果と杭効果が主なものである。仮に地盤の斜面強度 (C3) を植生の根系強度 (C1) と土質自体のNd値から推定した強度 (C2) とを合計したものと仮定すると、斜面表層のすべりに対する安定性は模式的に図—8のとおりと考えられる<sup>6)</sup>。根系の深度方向の発達が阻害されるような地盤では、せん断強度の低下するすべり面が岩盤直上に出現するため、根系層崩壊が生じるのではないかと考えている。試みとして、白河地区の簡易貫入試験結果とその付近の根系のスケッチによる岩盤の含根率から、地盤のせん断強度を求めてみた。この際、C1は八木ほか (1993)<sup>7)</sup>の浸水時の含根率と粘着力の関係から求め、C2は表土を粘性土と考え、 $C2 = 0.06 \times 98.1 N_d$ <sup>8)</sup>として求めた。結果は図—9に示したとおりであり、根系層の直下に地盤のせん断強度 (C3) の低下箇所が発生している。さらに、滋賀県の風化花崗岩地盤における根系層崩壊地点での例を図—10、原生林での例を図—11に示した。土壌の発達した原生林では、根系を含めた総合的な地盤のせん断強度 (C3) は深度方向での低下箇所がほとんど認められないが、土壌の発達しない根系層崩壊地点では白河地区の例と同様にC3の低下箇所が発生している。
