## 根系層崩壊

## Slope Failure along Lateral Roots Layer of Plants

稲垣 秀輝 (いながき ひでき)

㈱環境地質 代表取締役

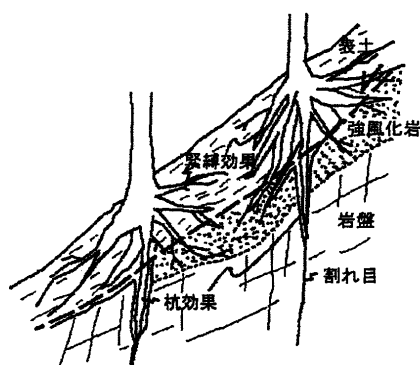
図—1 植生の根系による崩壊防止効果の概要図

一般に森林植生は、図—1に示したように山腹の土層中に強じんな根系を網を広げたように、また、大小さまざまな杭を打ったように張っている。このことは、山腹斜面の土壌抵抗力の増加に大きくかかわっている。それに対して、根系層崩壊とは図—2に示したとおり、稲垣

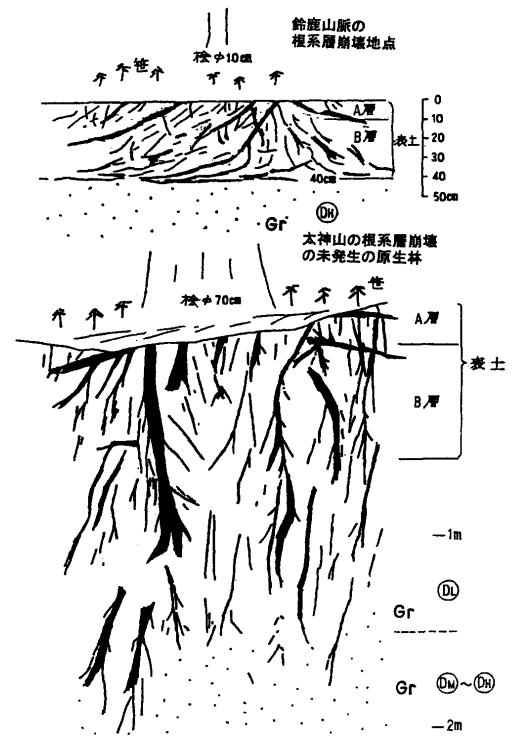
図-7 滋賀県南西部での風化花崗岩での根系の発達状況

図-5は鈴鹿山脈での根系層崩壊の状況であり、図-6はその地盤状況である。それに対して、図-7には根

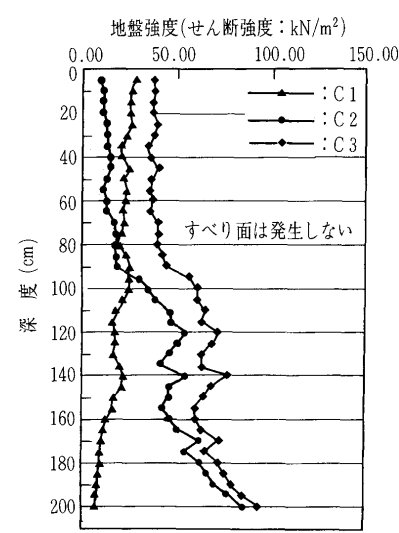
図—10 土壌の発達の悪い根系層崩壊の発生した地区での根系を考慮した地盤強度結果

最後に、植生の斜面安定効果の工学的な取組みとして以下のことを試みた。一般に根系による斜面崩壊の防止効果は、根系による緊縛効果と杭効果が主なものである。仮に地盤の斜面強度 (C3) を植生の根系強度 (C1) と土質自体のNd値から推定した強度 (C2) とを合計したものと仮定すると、斜面表層のすべりに対する安定性は模式的に図—8のとおりと考えられる<sup>6)</sup>。根系の深度方向の発達が阻害されるような地盤では、せん断強度の低下するすべり面が岩盤直上に出現するため、根系層崩壊が生じるのではないかと考えている。試みとして、白河地区の簡易貫入試験結果とその付近の根系のスケッチによる岩盤の含根率から、地盤のせん断強度を求めてみた。この際、C1は八木ほか (1993)<sup>7)</sup>の浸水時の含根率と粘着力の関係から求め、C2は表土を粘性土と考え、 $C2 = 0.06 \times 98.1 N_d$ <sup>8)</sup>として求めた。結果は図—9に示したとおりであり、根系層の直下に地盤のせん断強度 (C3) の低下箇所が発生している。さらに、滋賀県の風化花崗岩地盤における根系層崩壊地点での例を図—10、原生林での例を図—11に示した。土壌の発達した原生林では、根系を含めた総合的な地盤のせん断強度 (C3) は深度方向での低下箇所がほとんど認められないが、土壌の発達しない根系層崩壊地点では白河地区の例と同様にC3の低下箇所が発生している。
