木造・S造・RC造
比べて分かる
現場納まりマニュアル

地盤・基礎

危険な地盤の種類と対策

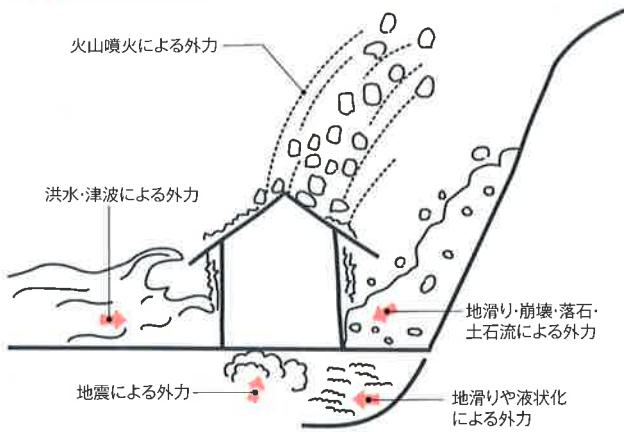
図1 ● さまざまな地盤リスク

地盤には、さまざまなリスクが考えられる。崖下に住宅が建っている場合、崖の崩壊や地滑りだけではなく、地盤が軟弱であれば液状化の可能性もある。また、洪水や火山噴火の被害を受けるリスクもある

たとえば、崖下に住宅が建っていたとします**【図1】**。この住宅について考えられる地盤リスクとして、まずは崖の崩壊や地滑り、土石流などのおそれを挙げられます。それだけではありません。軟弱地盤であれば地震によって

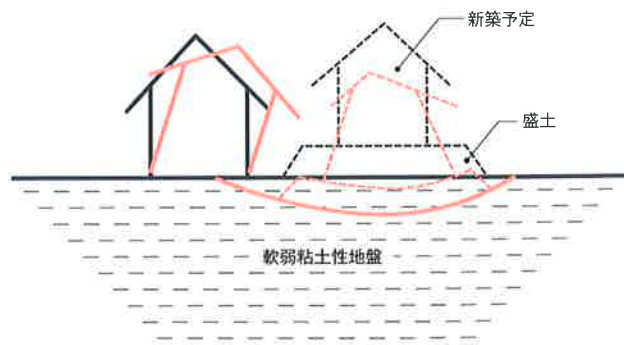
図3 ● 新築時の地盤リスク②

新築予定地が軟弱地盤だったところに盛土をしたら、不同沈下が発生。隣家まで不同沈下を起こしてしまった例。対策を誤ると、隣家にまで大きな被害がおよぶので、あらかじめリスクをイメージすることが大切

軟弱地盤に住宅を新築する際、盛土をしたところ不同沈下が発生してしま、隣家まで傾いてしまったケースもあります【図3】。どちらの場合も被害は自分の家だけでなく隣家にも及ぶことになり、裁判に訴えられかねないケースでした。また、たまたまスラグの盛土だった埋立て地盤に住宅を建てたところ、土に含まれていた鉱物が水と化学反応を起こし、地盤が隆起した

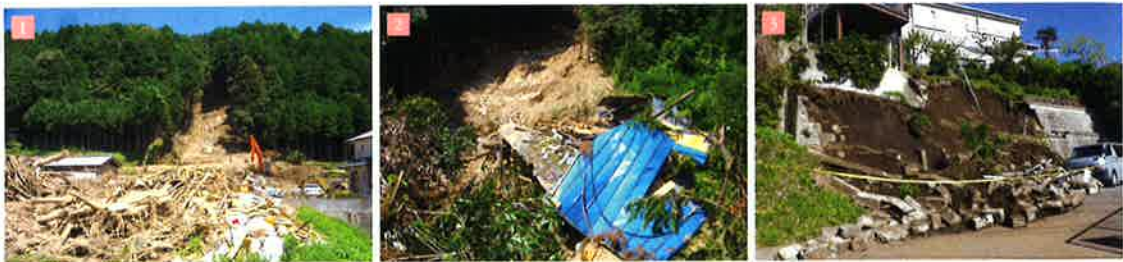
写真 ● 自然災害による地盤被害の例

■ 2010年、岐阜県の東濃地域を中心に発生した土砂災害の様子。土石流が発生し、谷出口の民家を直撃、住民3名が被災した。同地域で崖崩れも発生したが、住民が事前に崖の異常に気付いて避難したため、助かった。■ 2013年首都圏で発生した2段擁壁の崩壊例

擁壁 崖崩れについては、擁壁をつくるなど斜面の対策をきちんと行うことで防止できます。ただし、崖の状態には日ごろから注意を払い、擁壁にクラックが入っていないか、水が漏れ出していないかなどをチェックしておく必要があります。特に既存の擁壁の上にコンクリート擁壁などがつくられた2段階擁壁は、上部の擁壁に土圧がかかることから非常に危険です。
